シワ検知システム追加オプション

Wrinkle detection camera system option menu

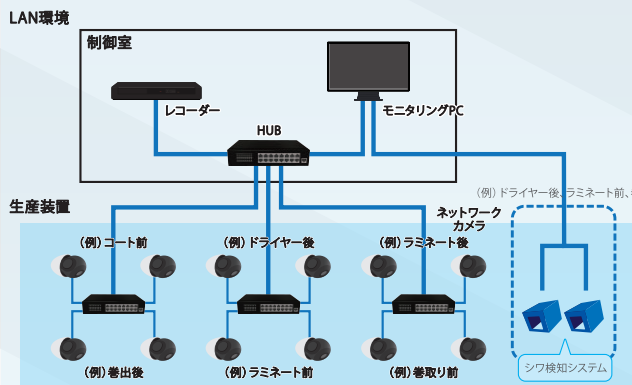
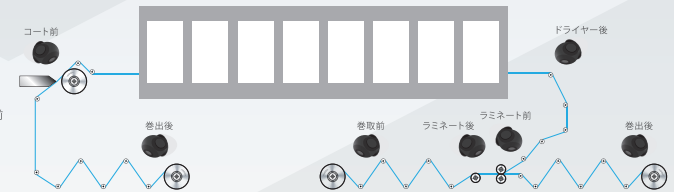
【設置例】

シワ検知システムにNVRシステムを追加する事により生産装置全体のモニタリングが可能となります。レコーダーを搭載しモニタリング映像の録画にも対応しているので見返しが可能です。またシワ検知システムと同一の時刻サーバーを使用するのでシワデータとのつき合わせも容易です。

このオプションによりシワ検知システムが生産装置全体の監視システムとなります。例えば、シワ検知アラーム発動→NVRにより生映像でシワの状況を確認(状況把握)→装置全体を確認できるのでシワの原因を確認・特定(問題特定)→ドライヤー温度調整などによりシワ解消(対策)という使い方をすべて制御室から行うことが可能となります。

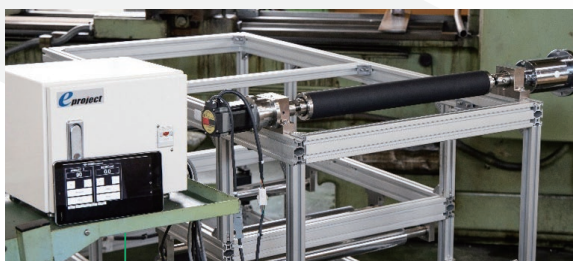
生産装置へ近づくことなく制御室などから遠隔操作でシワ除去が可能となります。シワ検知システム操作画面上から湾曲量と湾曲方向を操作。

湾曲量と湾曲方向の遠隔操作が可能です。

ロール径(mm) $\phi 60 \sim \phi 100$

面長(mm) 500~2000

セット内容 バリボウエキスパンダーロール本体(モーター付) ドライバーなど
